***Tradition
auf neuen
Fundamenten***

***Festschrift zum Wiedereinzug in die
Bergheimer Pfarrkirche St. Remigius Bergheim***

Die technische Herausforderung

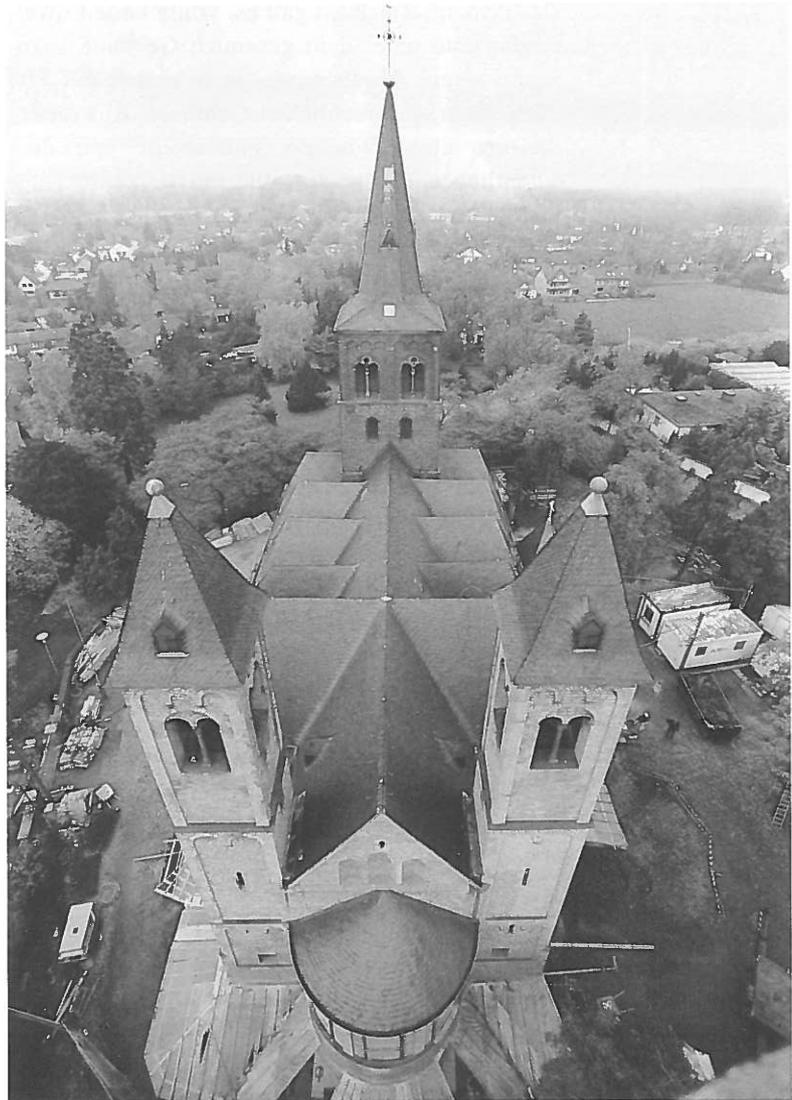
Blick aus der Wasel-Perspektive: Im Herbst 1992 wurden mit Hilfe eines Autokrans die Stahlseile im Stahlbetonbalkenrost gespannt. Foto: Boecker

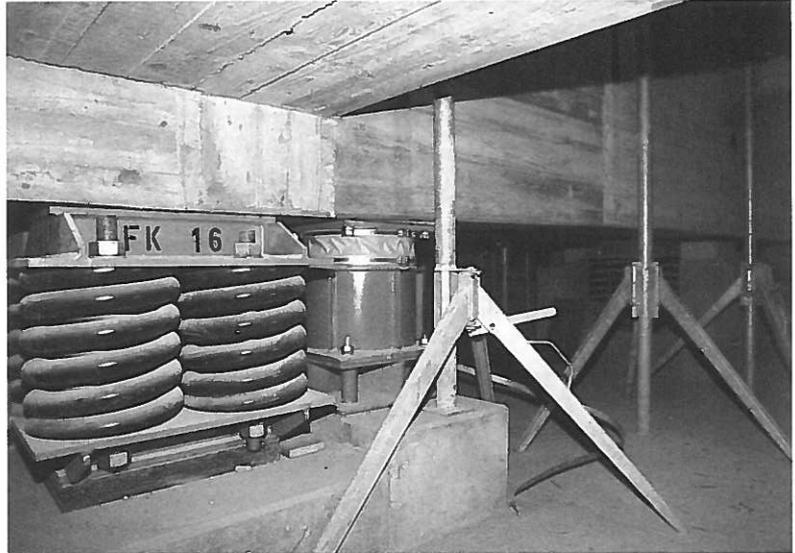
Selbständig arbeitende Federelemente unter dem Balkenrost gleichen künftige Bodensetzungen aus. Foto: Rheinbraun

Im Chor, wo sich die unterschiedlichen Setzungen auswirken, ließ Rheinbraun zwischen Balkenrost und Einzelfundamenten Federausgleichselemente einbauen. Im übrigen Bereich werden die Gebäudelasten über Stahlbetonsockel in die Einzelfundamente abgetragen. Wenn sich die unterschiedlichen Bauwerkssetzungen wider Erwarten zum Quer- und Langschiff verlagern sollten, können auch dort problemlos Ausgleichselemente nachgerüstet werden. Besondere bauliche Maßnahmen wären dann nicht mehr nötig. Denn mit dem Einbau des Balkenrostes ist unter der Kirche ein Keller entstanden. Von dort aus können die Federelemente überwacht und bei Bedarf reguliert werden.

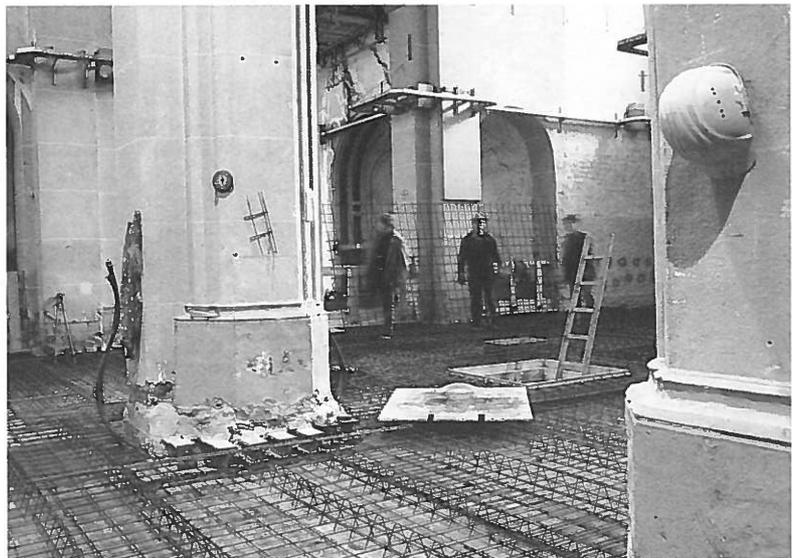
Im Innenraum nach dem Ende der baulichen Sicherung im November 1992: Schalung des neuen Fußbodens. Foto: Rheinbraun

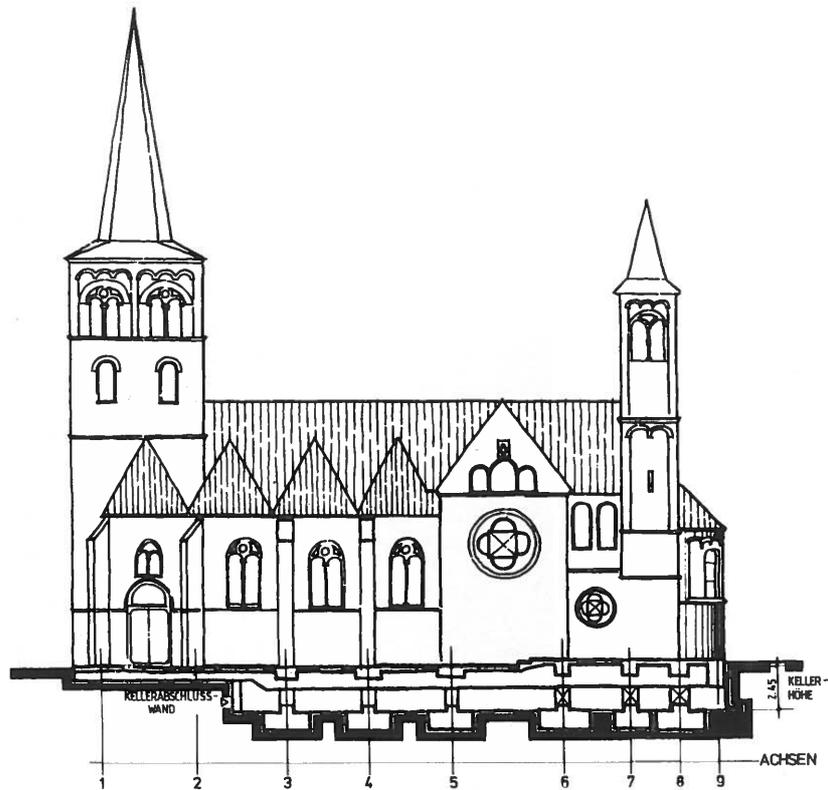
**SÜD-OST ANSICHT
KELLER - SCHNITT**

EINZELFUNDAMENTE
-

ERDREICH

Balkenrostes eingebaut. Auf diese Weise konnte das Bauwerk bis kurz vor dem Hauptturm unterfangen werden. Die lasttragenden und vorge-spannten Längsbalken - jeder von ihnen ist 1,65 Meter hoch - wurden in ganzer Gebäudelänge auch unter den Hauptturm geführt. Dicke, unter Spannung stehende Stahlseile in den Längsbalken erhöhen die Tragkraft des Rostes. Unter den Kreuzungs- und Endpunkten dieses Balkenrostes, also auf der Höhe der Kirchenmauern und an den Pfeilern, wurden Einzelfundamente hergestellt.

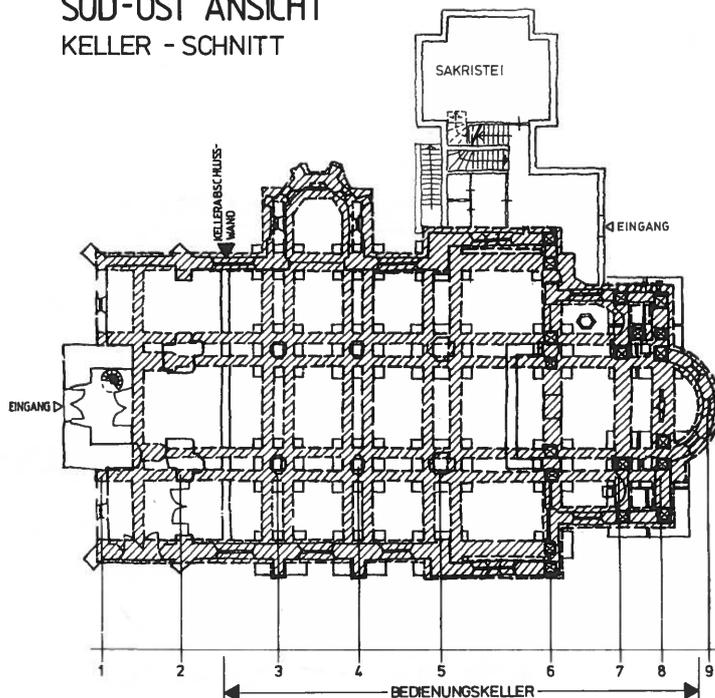
GRUNDRISS

BALKENROST
-

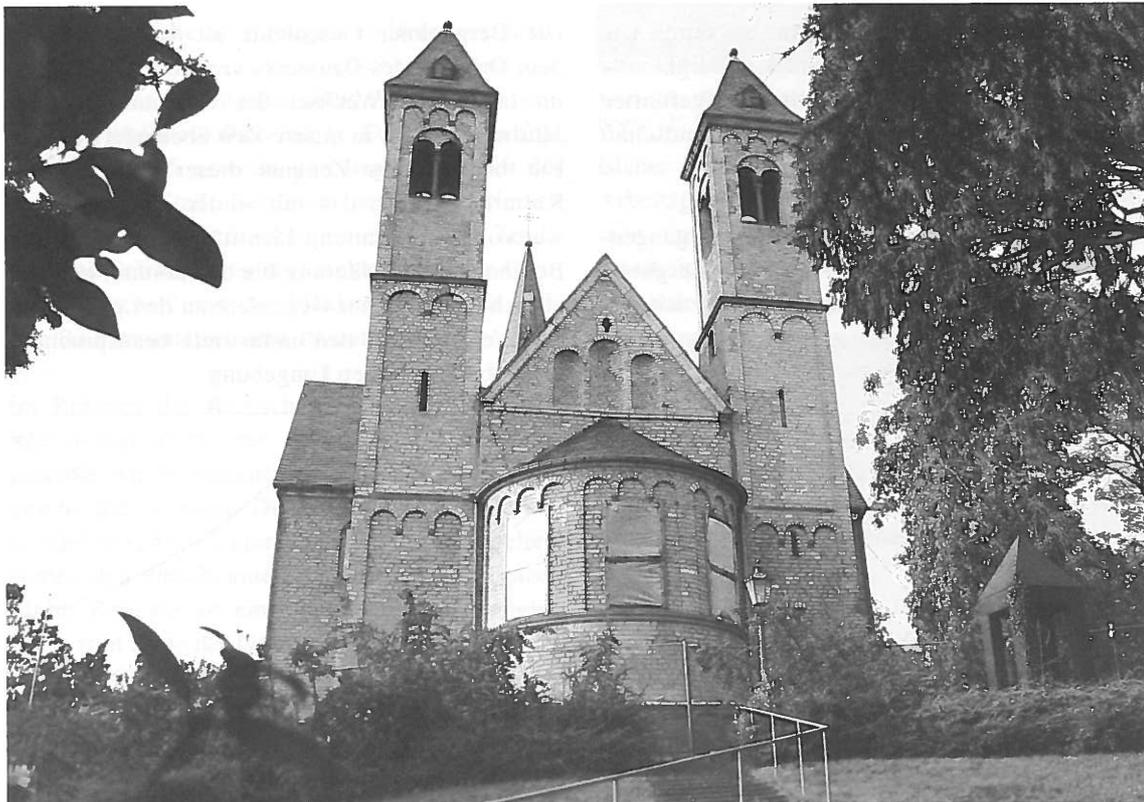
Ostansicht der Pfarrkirche im November 1992. Foto: Rheinbraun

Das romanische Chorgewölbe konnte nicht erhalten bleiben, da nach mehreren Reparaturanstrengungen der letzten Jahre die Risse inzwischen so breit geworden waren, daß die Abtragung der

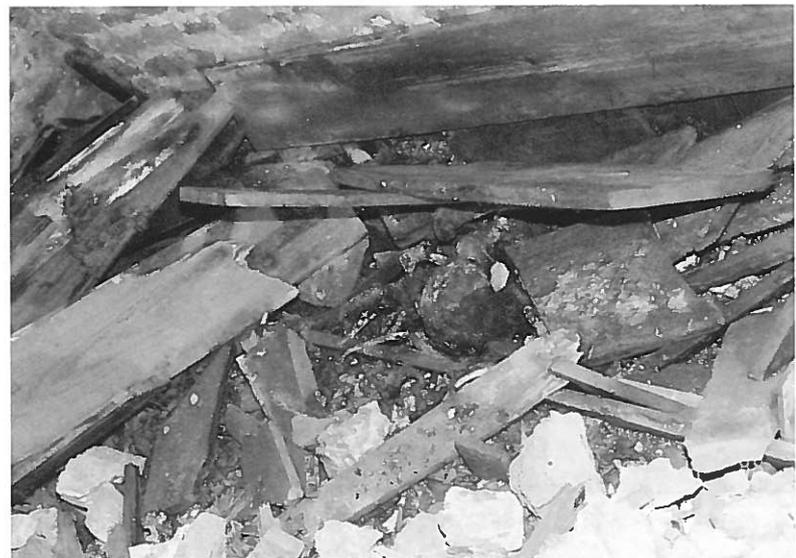
Blick in die Gruft im Altarbereich (27.11.88)

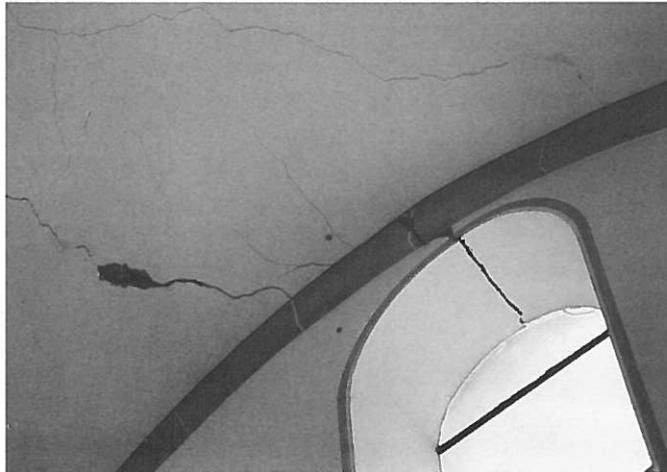
Oben: Risse in der südlichen Außenwand und im aufliegenden Gewölbe (8/87)

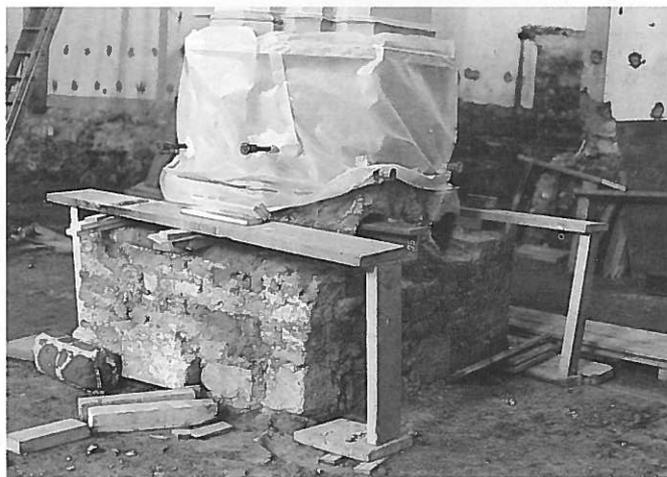
Mitte: Altes Säulengrundament. Der Stahlträger wurde zur späteren Abstützung der Säule eingebaut (6.5.90)

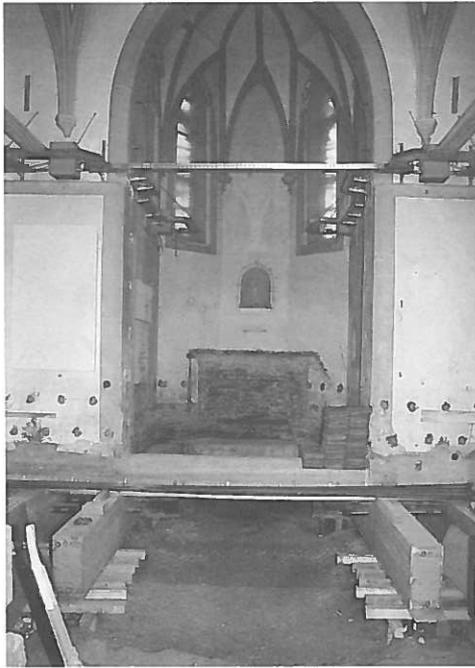
Oben: Blick vom Mittelschiff in die Gnadenkapelle. Ein Teil der Querträger und die Abfangung des Mauerwerkes sind schon betoniert (25.1.91)

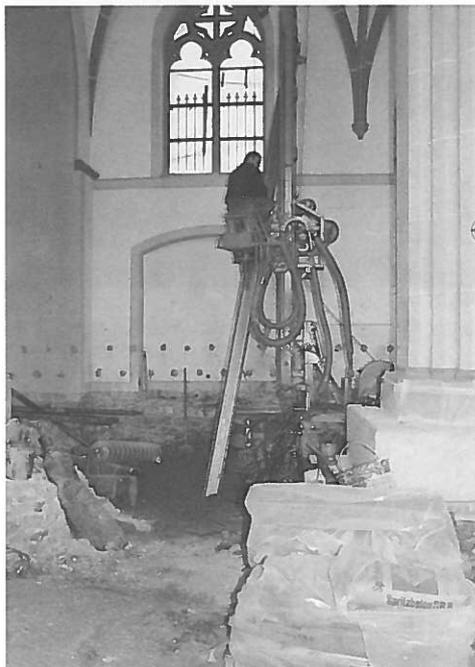
Unten: Maschine zum Einbringen der Verpreßpfähle, hier für die Spundwand östlich des Turmes (29.5.90)

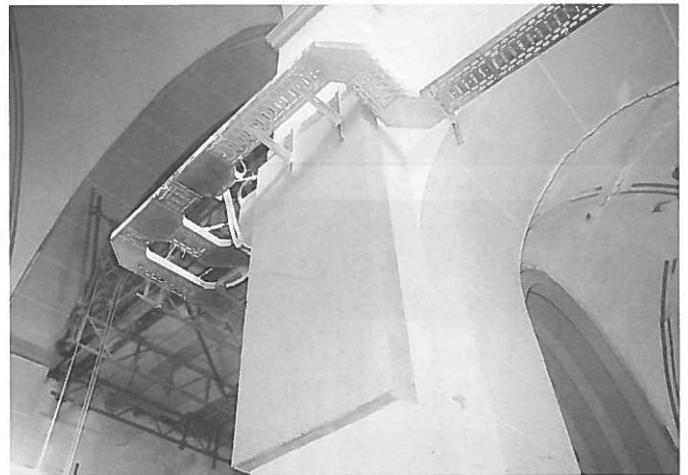
Oben: Im Mittelschiff: Die Säulenfüße stecken in Stahlbetonkorsetts, der Boden ist 90 Zentimeter tief ausgehoben (29.5.90)

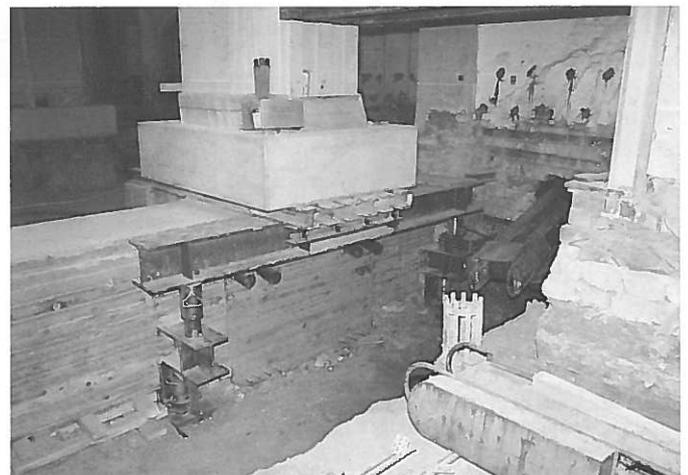
Mitte: Elektronische Schlauchwaage neben dem Triumphbogen. Das Fresko wurde während der Bauzeit mit Spanplatten geschützt. Im Gewölbe der Sakramentskapelle sind verpreßte Risse erkennbar (27.11.90)

Unten: Lastabtragung unter dem nordöstlichen Vierungspfeiler. Die Träger unter dem Stahlbetonkorsett übertragen die Lasten über Hydraulikpressen auf die vier Verpreßpfähle an den Ecken des Pfeilers (23.2.91)

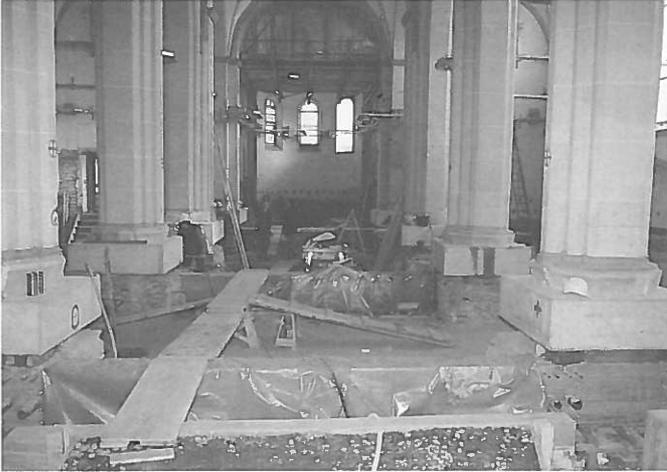
Oben: Ausschachtung unterhalb der Gnadenkapelle. Der Stahlbetonfundamentbalken unterhalb der Außenwände ruht auf Stahlprofilen, die mit Hydraulikpumpen gerade einjustiert werden. Die Verpreßpfähle fangen die Lasten ab (26.3.91)

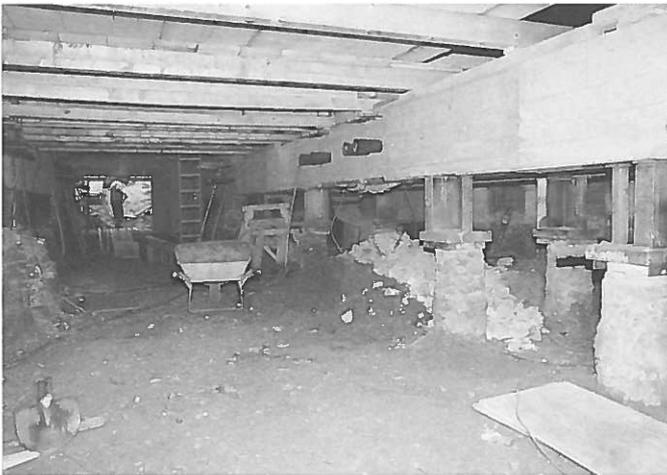
Mitte: Weiterschachtung zum Einbau der Längsbalken. Die Köpfe der Verpreßpfähle mit den Abstützungen für die Querträger sind sichtbar (3.5.91)

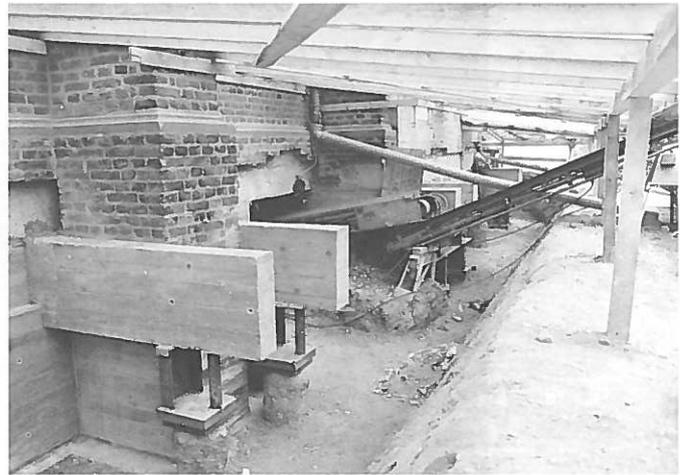
Unten: Pfeilervorlage an der südlichen Außenwand der Kirche mit den Köpfen der Querbalken links und rechts. Die Außenwand der Kirche ist bereits durch einen Stahlbetonbalken unterfangen (3.5.91)

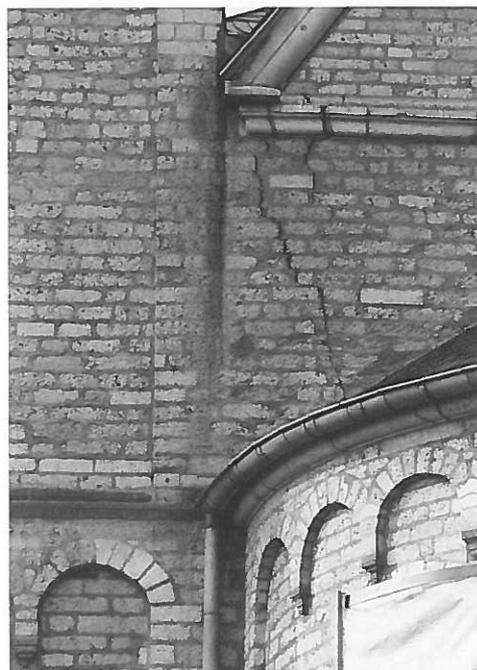
Unten: Risse im östlichen Giebel des Chorraumes (30.10.92)

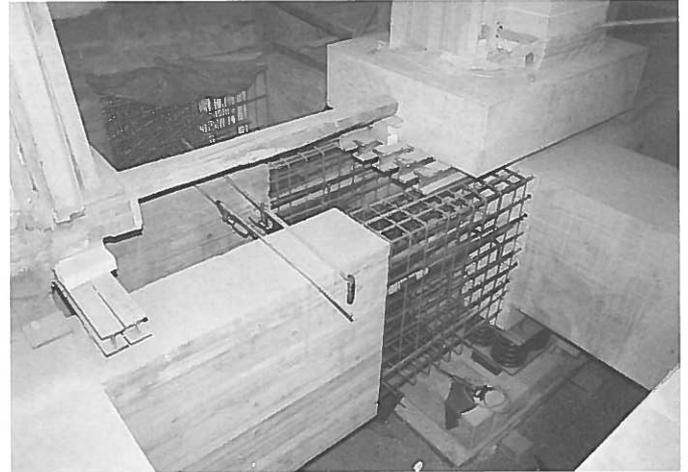
Oben: Letzter Betonierabschnitt des Stahlbetonlängsbalkens am südöstlichen Vierungspfeiler. Neues Fundament und Federkörper sind bereits vorhanden (6.8.92)

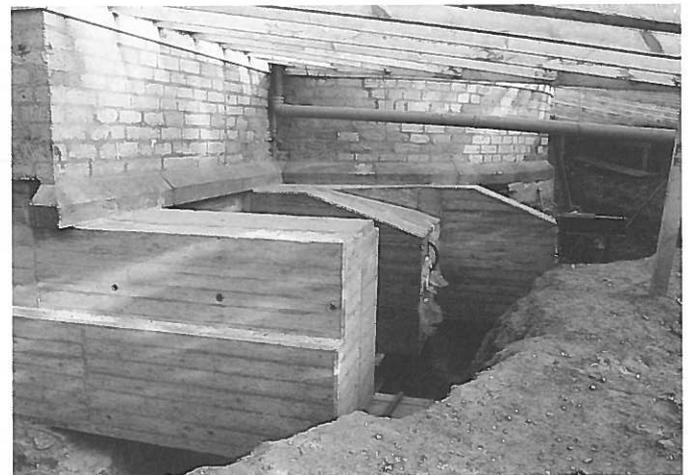
Mitte: Enden der Stahlbetonlängsbalken im Bereich der Apsis (22.5.92)

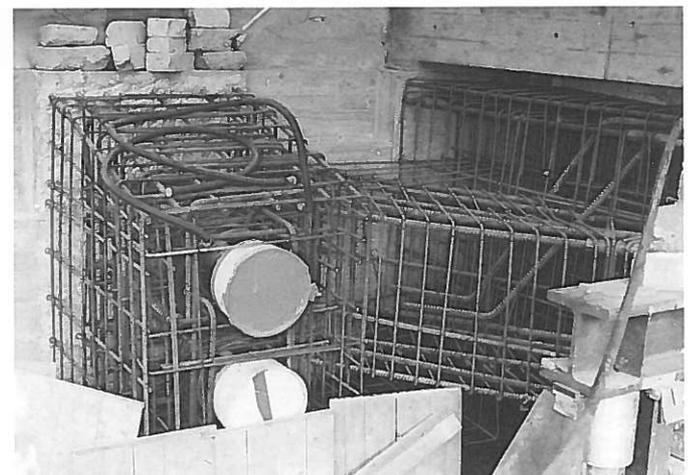
Unten: Fertiggestellte Bewehrung vor Beginn der Einschalung am südlichen Flankierungsturm (22.5.92)

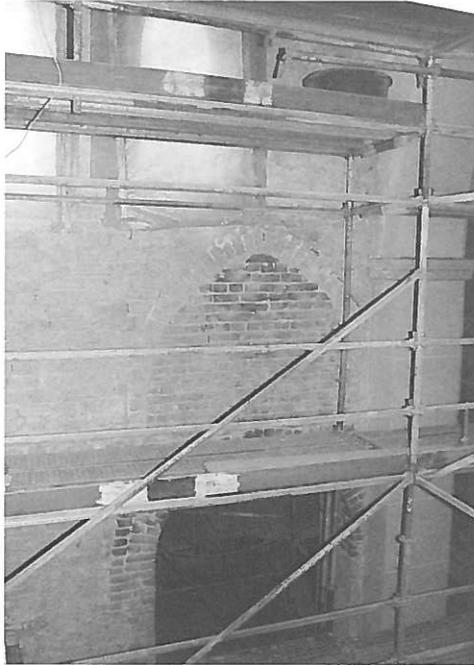
Unten: Abschluß der Gewölbearbeiten (3.3.93)

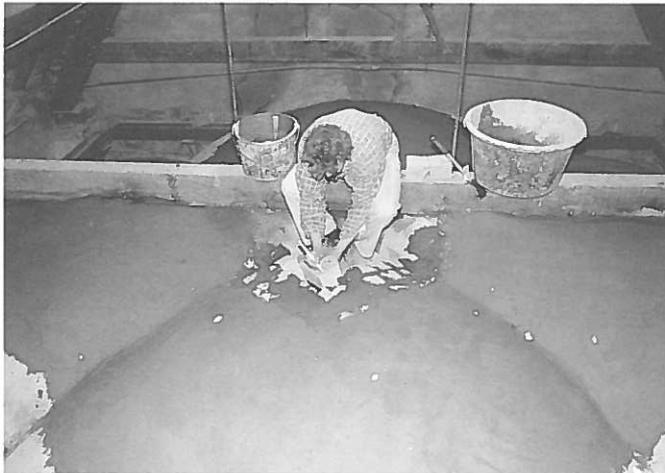
Unten: Gewölbekonstruktion bei der Herstellung der neuen Gewölbekappe im Chorbereich (2.3.93)
